Mondragon
commune du Vaucluse

Restauration des marges alluviales du Rhône sur le site des casiers de l'Île-Vielle

Etude de faisabilité

RAPPORT FINAL DE L'ETUDE

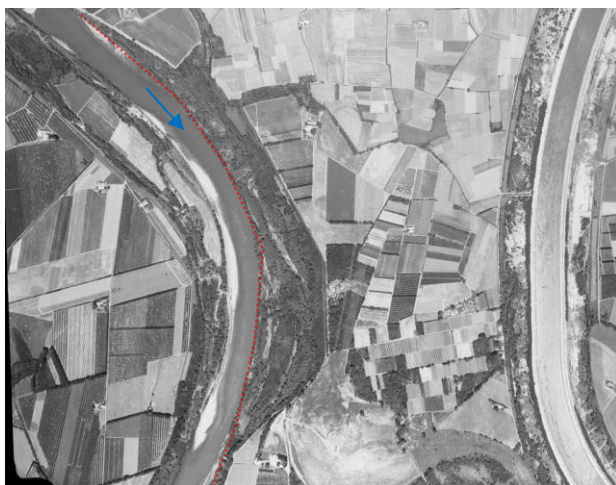
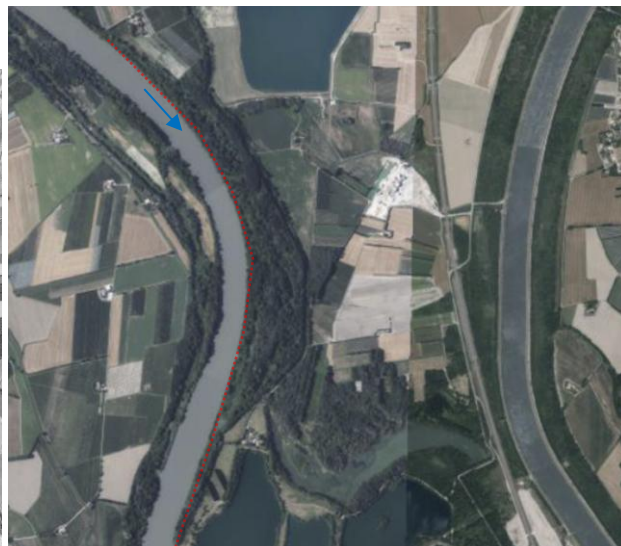
Figure 4 : Extrait des photos aériennes anciennes illustrant l'évolution des marges du Rhône à l'intérieur des Casiers Girardon depuis la mise en service du canal de Donzère-Mondragon (IGN)

1973 : Atterrissement et boisement des marges du Rhône à l'intérieur des Casiers Girardon

2024 : Boisement complet des casiers Girardon

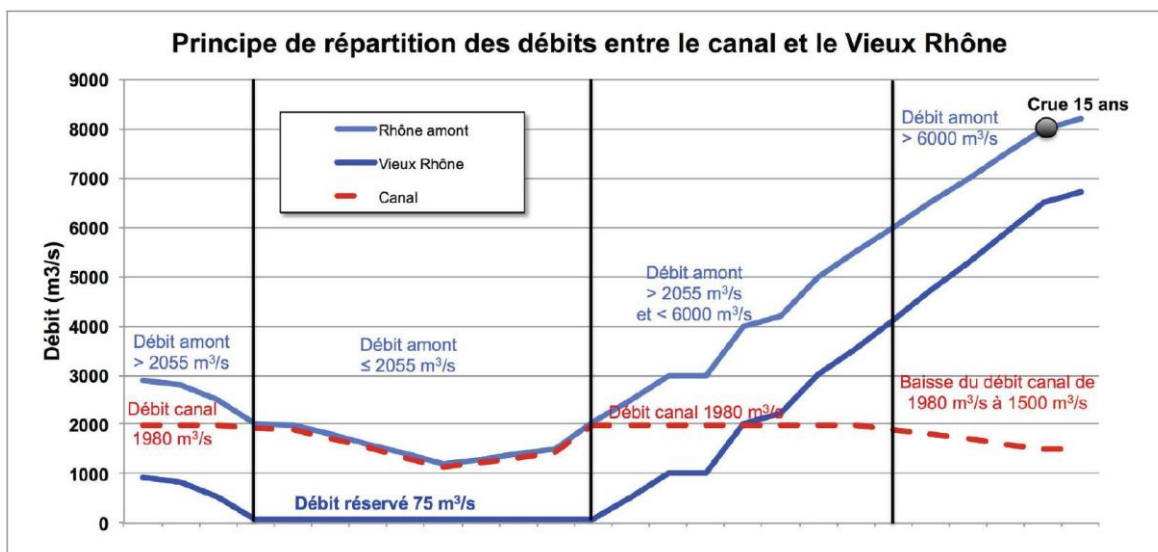
Figure 5 : Schéma de répartition des débits entre le canal de Donzère-Mondragon et le Vieux Rhône en fonction du débit total du Rhône (CNR)

Depuis 1986, le **débit maximum turbinable à la centrale de Bollène est de 1 980 m³/s**. Il s'agit du débit objectif pour le canal. Le **débit réservé dans le Vieux Rhône est de 75 m³/s**.

- tant que le débit total du Rhône est **supérieur à 2 055 m³/s** (75+1980 m³/s), le canal est alimenté à plein (1980 m³/s) et le débit du Vieux Rhône correspond au débit résiduel (supérieur à 75 m³/s) ;
- lorsque le débit du Rhône est **inférieur à 2 055 m³/s**, l'alimentation du canal est réduite afin de maintenir un débit de 75 m³/s dans le Vieux Rhône ;
- en crue, lorsque le débit du Rhône dépasse **6 000 m³/s** (≈ crue biennale), le débit dérivé vers le canal est réduit progressivement ;
- en crue majeure, lorsque le débit du Rhône dépasse **8 000 m³/s** (≈ crue de fréquence de retour 15 ans), le débit dérivé vers le canal est limité à 1 500 m³/s.

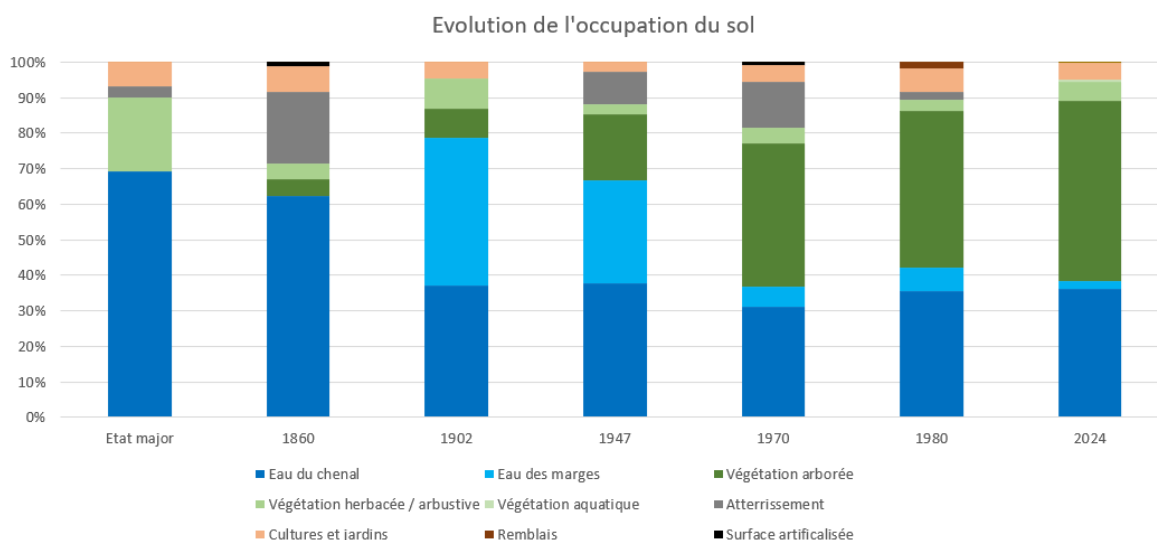
Figure 12 : Rendu cartographique de l'analyse diachronique et synthèse de l'évolution de l'occupation des sols de 1820 à 2024 (GEOPEKA)

Sur le secteur d'étude, la période de sédimentation la plus active se situe entre 1902 et 1970. Les surfaces en eau occupent à peine 37% du site en 1970 contre 78% en 1902. Les anciennes surfaces en eau des « casiers Girardon » se comblent et sont remplacées par une végétation arbustive puis arborée. Les bois ont été multipliés par 5 depuis 1902 et représentent aujourd'hui 40% de la surface du site (cf. Figure 12).

Sur la carte d'Etat Major et l'atlas de 1860, l'occupation du sol montre un fleuve actif avec des atterrissements mobiles. En 1902, après construction des casiers, il est possible de noter la fixation d'un îlot au centre des casiers 7 et 8, mais l'ensemble de la surface reste encore en eau libre. La situation avant la mise en eau de l'aménagement de Donzère-Mondragon révèle deux phénomènes : l'atterrissement progressif de l'intérieur des casiers et le développement d'une strate arborée sur l'îlot des casiers 7 et 8 mais aussi sur les espaces périphériques aux zones en eau. La terrestrialisation du casier s'accélère nettement avec la période suivante. Entre 1970 et aujourd'hui l'occupation du sol évolue seulement à la marge avec une lente progression des boisements sur les strates basses.

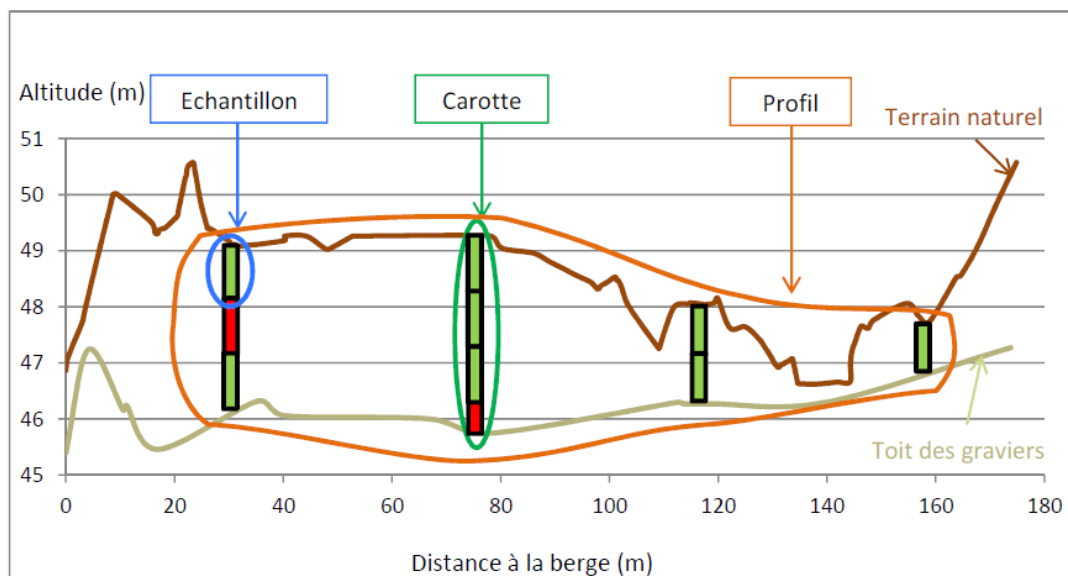
Figure 14 : Protocole d'échantillonnage utilisé (CNR)

Les prélèvements d'échantillon de sédiment ont respecté le protocole soumis par la CNR qui consiste à réaliser un double prélèvement par tranche de sol de 1m jusqu'au toit des graviers.

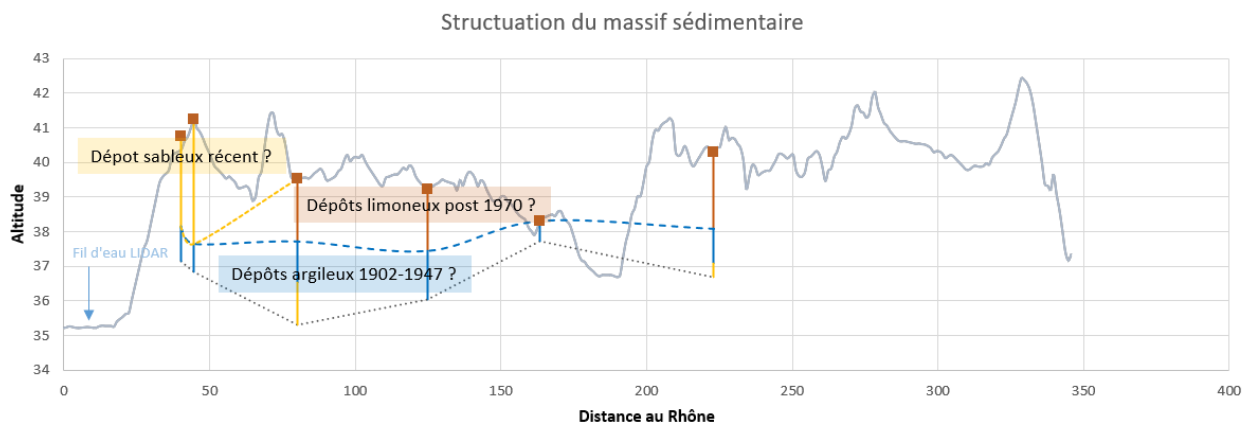
Figure 17 : Profil d'interprétation des différentes phases de sédimentation (GEOPEKA)

Les dépôts plutôt argileux du fond, qui présentent altimétriquement une limite supérieure assez homogène, correspondraient à des dépôts s'étant produits dans des conditions plutôt lentiques permettant une décantation de matière fine. Ces dépôts proviennent certainement de l'époque où les casiers étaient en eau mais isolés du chenal par la digue longitudinale (période 1902-1947 ?). Les dépôts le couvrant sont quant à eux plus grossiers, avec des passées sableuses, et correspondant possiblement à une sédimentation liée à des crues successives (dépôts de débordement) qui ont favorisé la terrestrialisation du casier dans les premières décennies de la deuxième moitié du XXe siècle. Les dépôts sableux en position sommitale et à proximité du chenal sont eux aussi des dépôts de crues, issus d'un transport en charriage gradué.
