SUEZ ORGANIQUE Site de Mondragon

Bilan annuel 2022

Réunion d'échanges (CSS) 21 septembre 2023

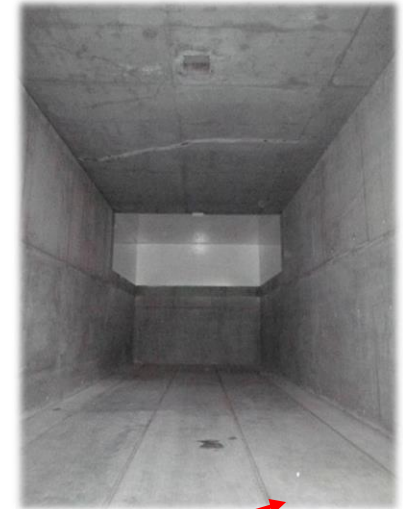
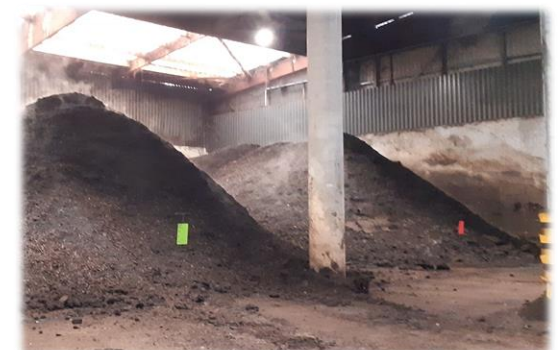
Compostage sur l'usine de Mondragon

- Procédé sur Mondragon : 9 tunnels
- 15 jrs de fermentation pilotée avec un pic de température à 65 °C
- Criblage et 60 jrs de maturation avec 1 retournement

Site entièrement fermé (6 000 m²), réception des boues dans une fosse à l'intérieur du bâtiment et aucun stockage boues/compost extérieur

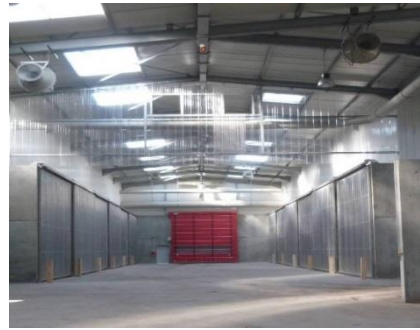
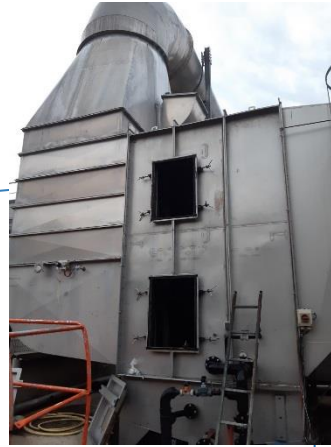
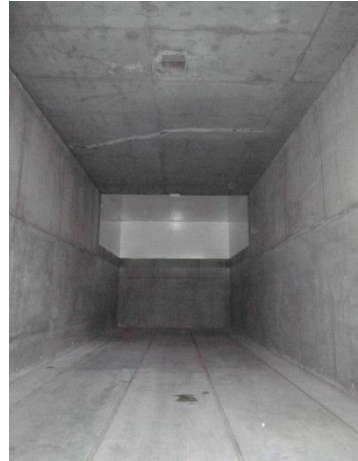
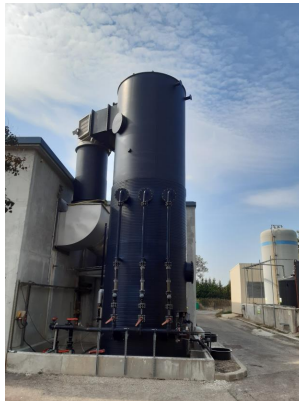
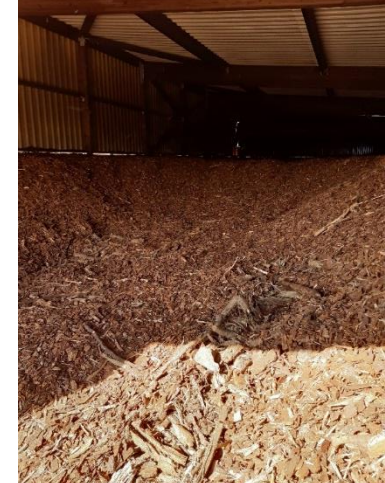
Compostage sur l'usine de Mondragon – traitement des odeurs avant rejet en milieu extérieur

40 000 m³/h

Humidificateur

55 000 m³/h

Tour de lavage acide

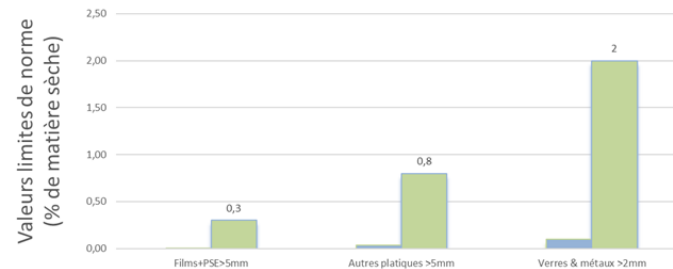
Moyennes en inertes et impuretés des lots produits en 2022

Films+PSE>5mm	Autres plastiques >5mm	Verres & métaux >2mm
Moyenne (% de matière sèche)	0,00	0,04	0,10
Valeurs limites de la norme (% de matière sèche)	0,3	0,8	2

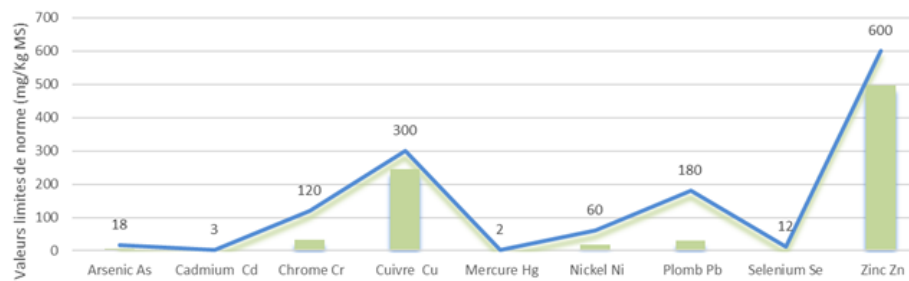
Moyennes des ETM sur lots produits en 2022

Arsenic As	Cadmium Cd	Chrome Cr	Cuivre Cu	Mercure Hg	Nickel Ni	Plomb Pb	Selenium Se	Zinc Zn
Moyenne (mg/Kg de matière sèche)	4,92	0,82	33,18	245,01	0,46	19,20	30,84	3,24	496,00
Valeurs limites de la norme (mg/Kg de matière sèche)	18	3	120	300	2	60	180	12	600

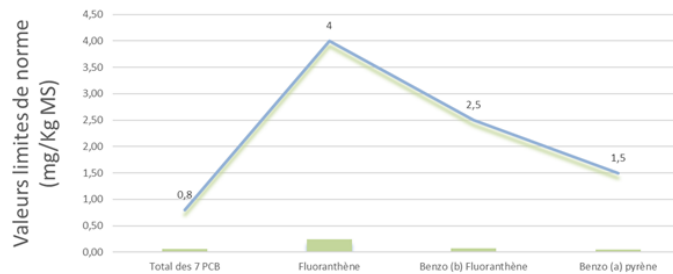
Moyennes des CTO sur lots produits en 2022

Total des 7 PCB	Fluoranthène	Benzo (b) Fluoranthène	Benzo (a) pyrène
Moyenne (mg/Kg de matière sèche)	0,06	0,25	0,07	0,05
Valeurs limites de la norme (mg/Kg de matière sèche)	0,8	4	2,5	1,5

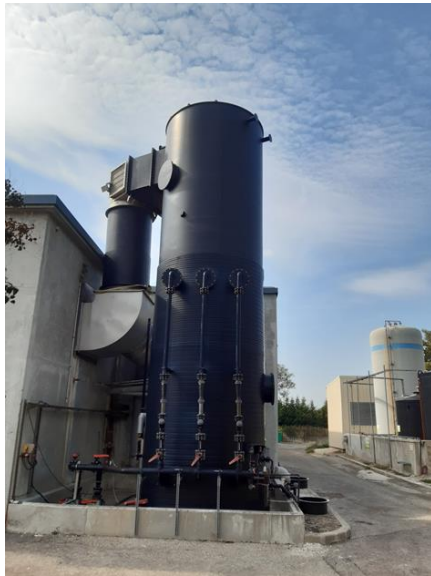
tour de lavage de l'air vicié

Sous produits : valorisation en engrais des Sulfates d'ammonium issus de la tour de lavage acide

1 135 t de sulfate d'ammonium ont été évacuées et traitées, comme suit :

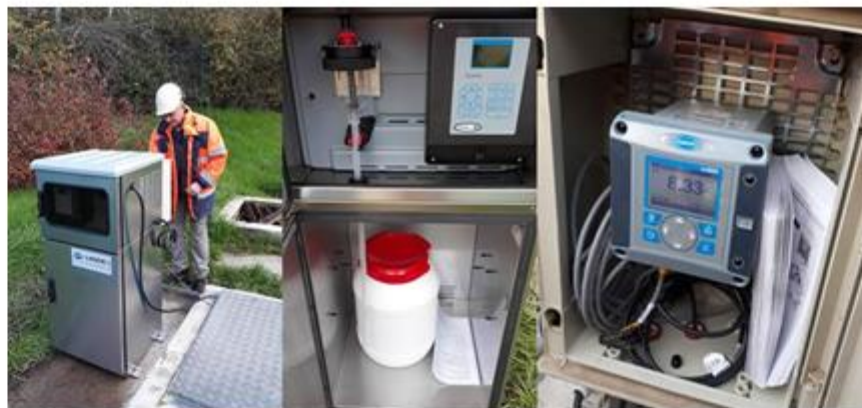
La surveillance de ce poste de relevage a été complétée d'une alarme sonore et visuelle en fonction des seuils du pH et aussi de la conductivité.

Pompes stoppées et alarme sonore et visuelle, pour les seuils suivants :

- $8,5 \leq \text{pH} \leq 6$;
- Conductivité ≥ 50 mS/cm².

En 2022, 3 568 m³ ont été traités sur la station de Bollène La Croisière.

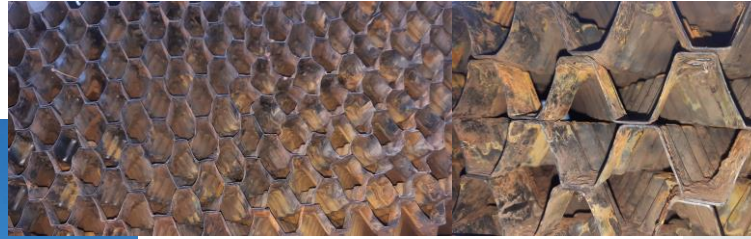
Tour de lavage avec
ancien garnissage

Qualité ancien
garnissage

Améliorations sur la tour de lavage acide et l'humidificateur (90 k€ septembre 2020)

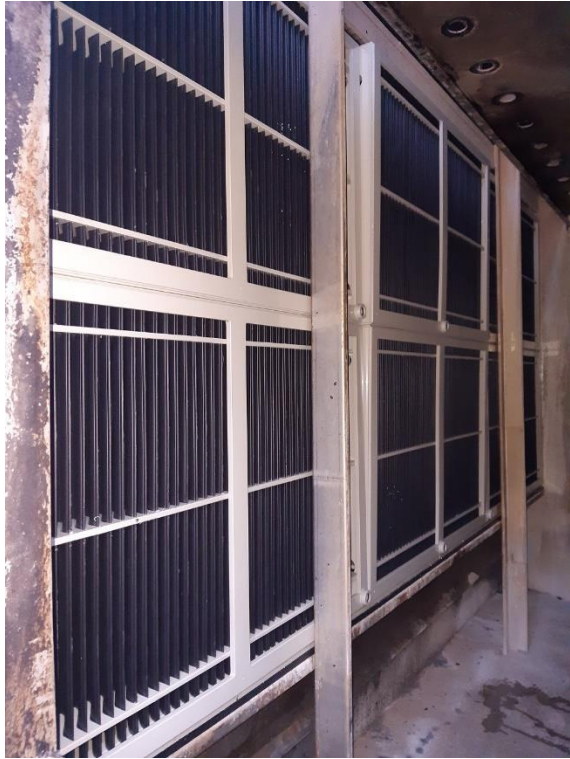
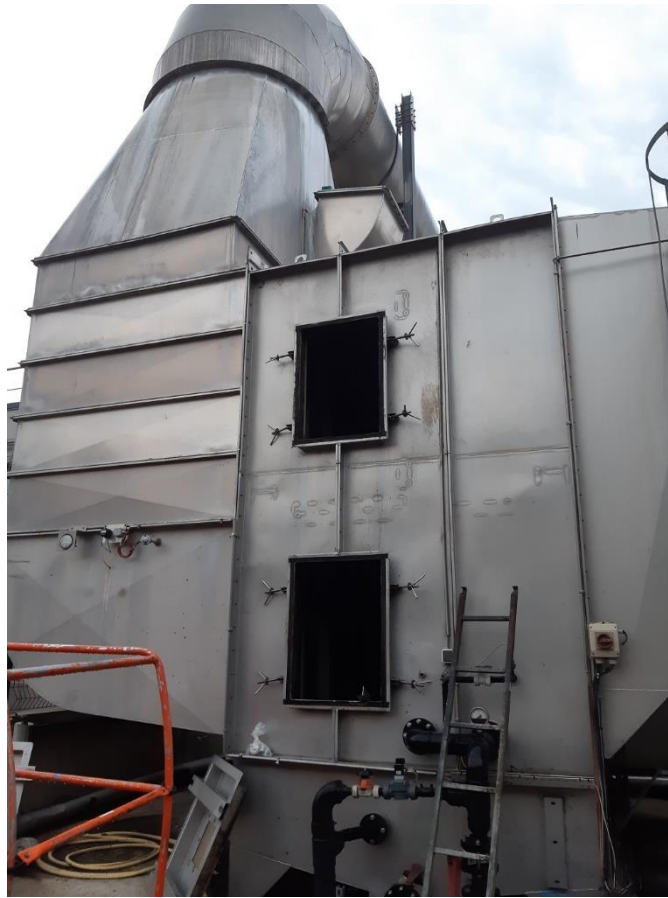
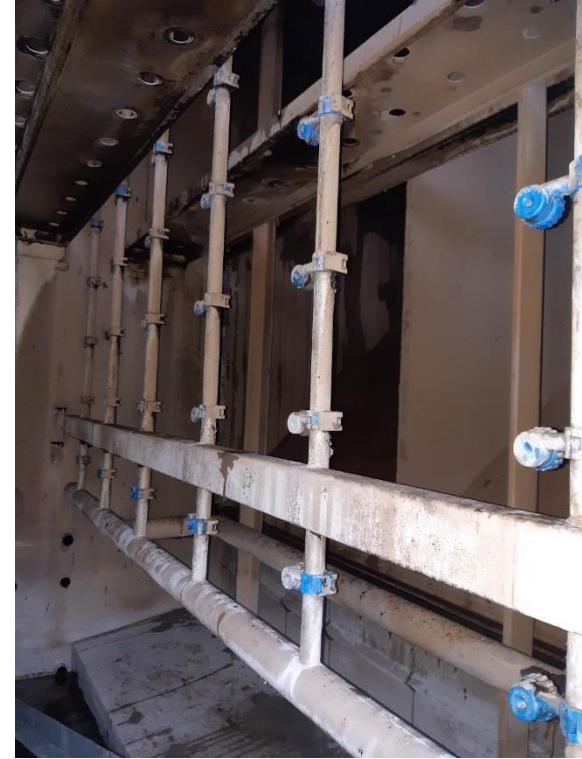
**Amélioration de l'humidificateur :
piégeage poussières , baisse de la
température de l'air, lavage à l'eau**

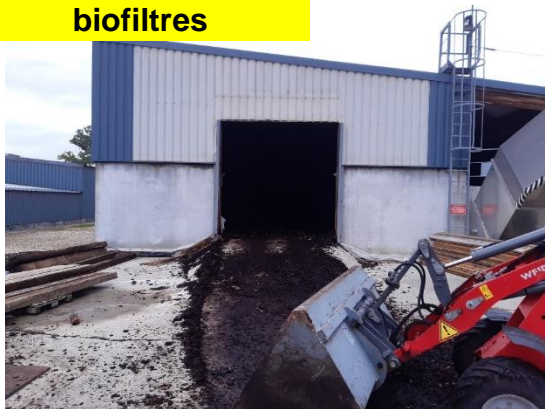
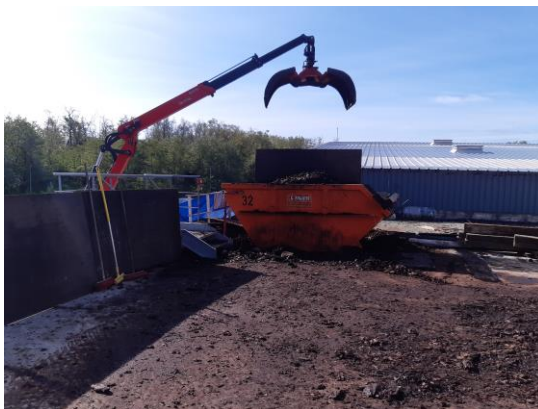
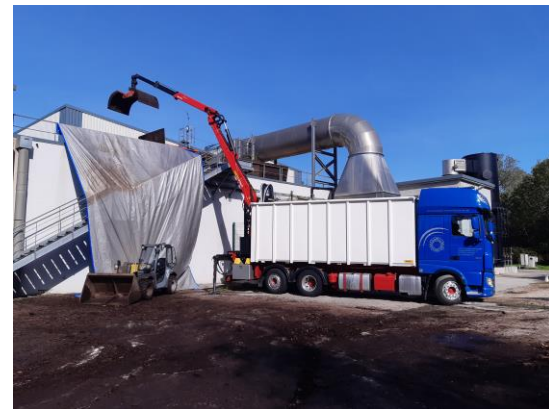
Vidages des
biofiltres

Remplacement de la biomasse des deux biofiltres (170 k€ octobre 2020)

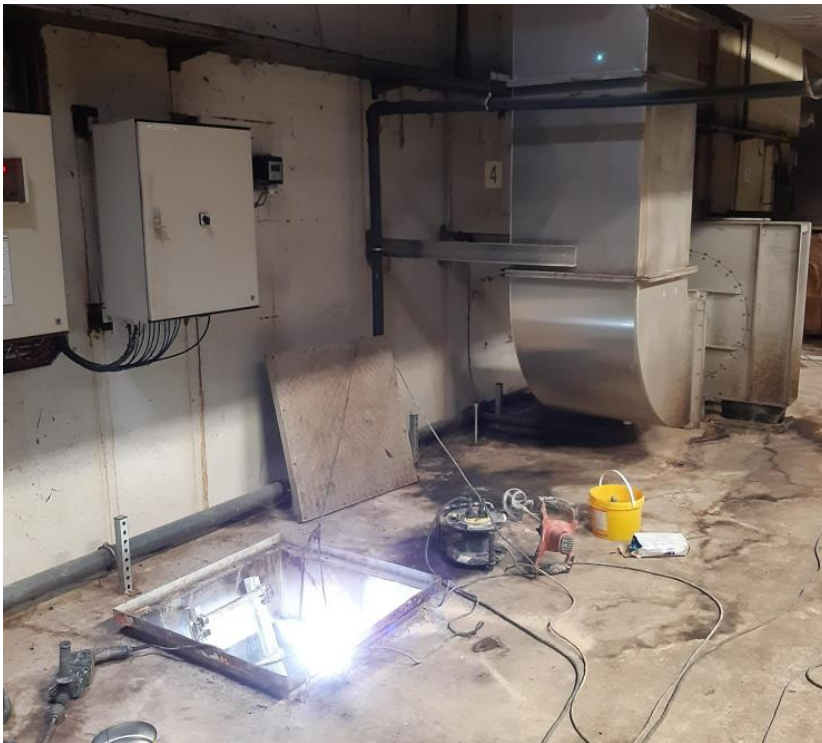
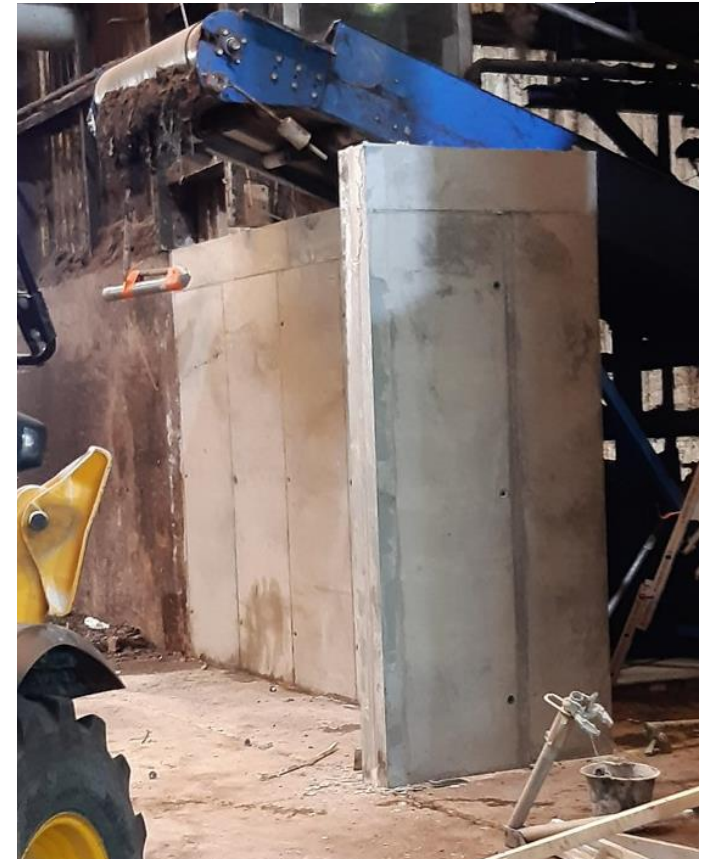
Trémie d'alimentation du crible : Changement du Fond mouvant et réfection tambour : 27 k€

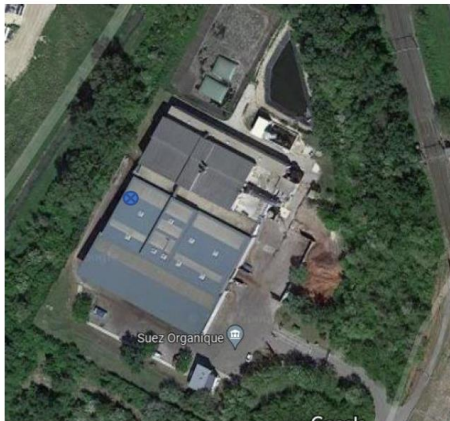
Travaux 2022 : Eolage

Un système d'éolage de 400 000 m³/h, a été installé dans le Batiment Process et mis en service fin juin 2022

Ces travaux représentent un montant de 350 k€

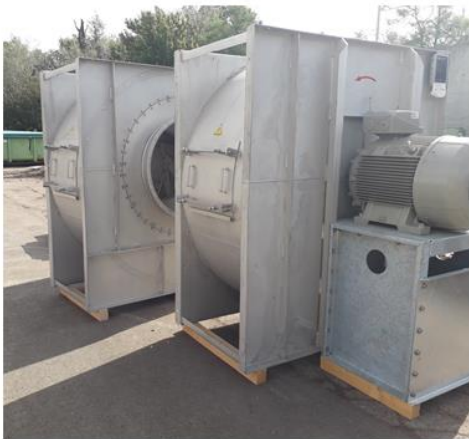
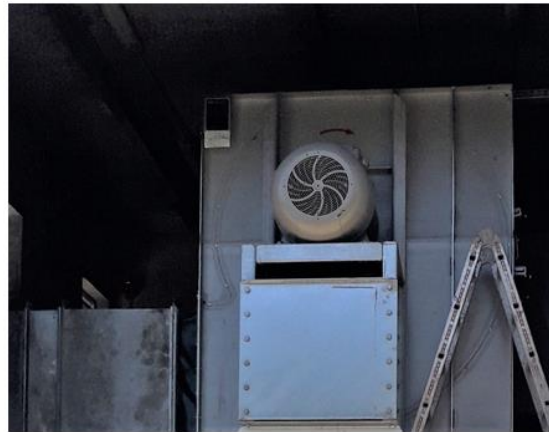
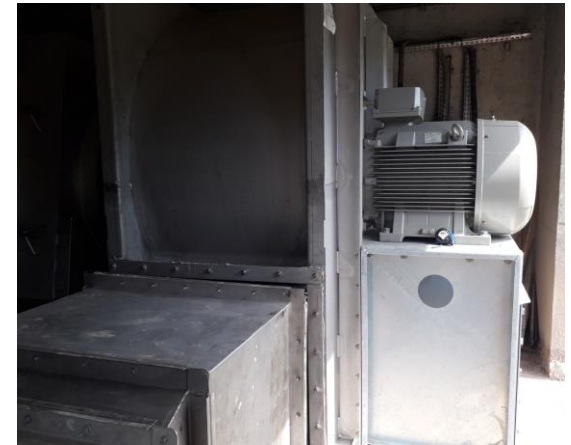
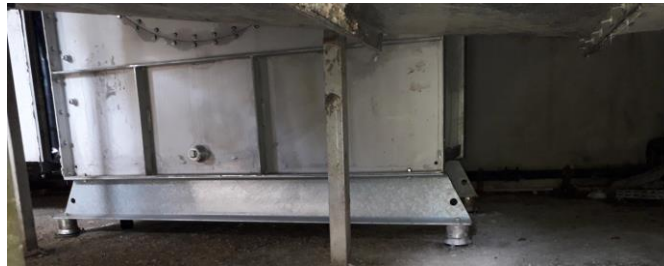
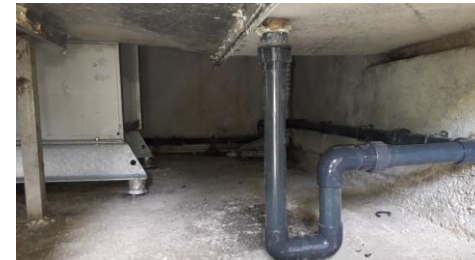
2023 : bioventilateurs

Les deux bioventilateurs sont des organes essentiels du traitement d'air de l'usine
capacité de 50 000 m³ / h chacun

La décision de changement des bioventilateurs a été prise en 2022 a titre préventif et
considérant un diagnostic d'usure et de fatigue de l'une des deux turbines
fin juillet 2023 une équipe de trois techniciens WTT est intervenue sur site pendant
une semaine pour le changement des deux bioventilateurs (60k€)

L'intervention a nécessité un arrêt de production de deux semaines

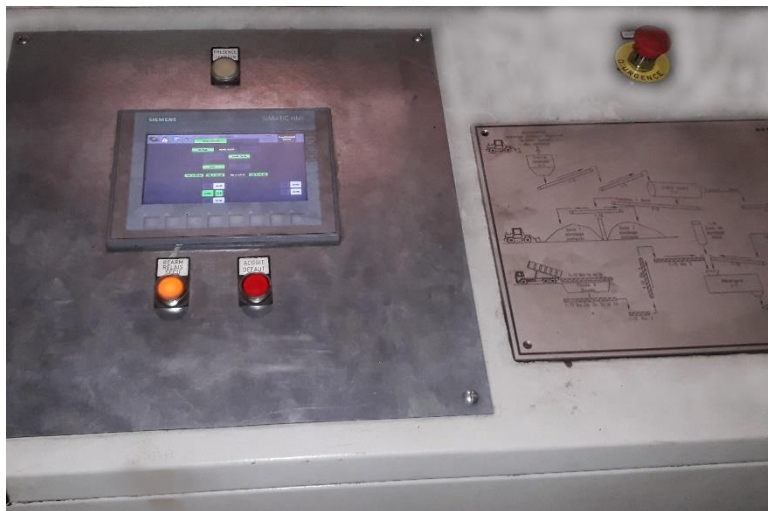
2023 : automate process 'NEOS'

Les organes mécaniques de l'usine de Mondragon sont pilotés par des automates

1 automate pour l'alimentation (Neos)

(1 automate pour le traitement d'air (WTT))

Nous avons profité de l'arrêt technique lié au changement des ventilateurs pour changer l'automate du process d'alimentation (45k€)

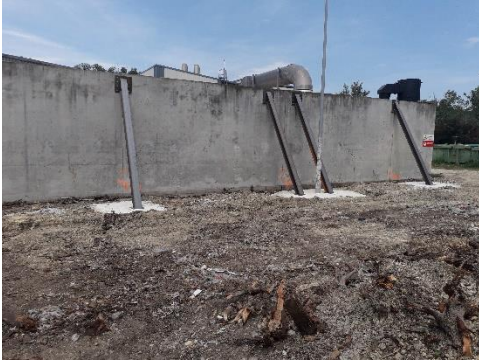
- Renforcement des murs de stockage des déchets verts

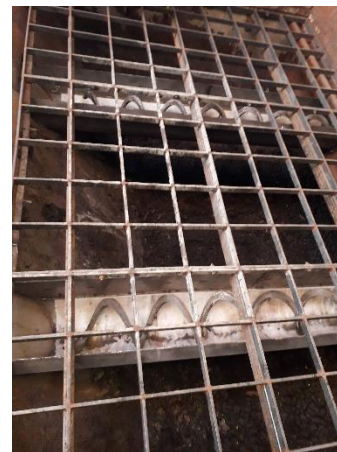
- Changement de la grille de la fosse à boues, changement des aubes des vis et remplacement d'une vis

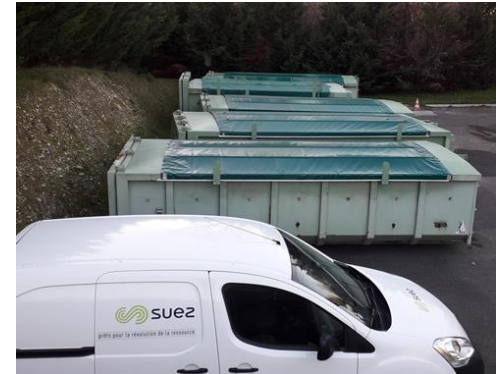
Suivi et réparation systématique des bennes,
sécurité
étanchéité,
intégrité de la bâche

Chaque passage de benne sur le site permet de vérifier l'état général visuellement
Une détection de défaut entraîne un passage en atelier de chaudronnerie

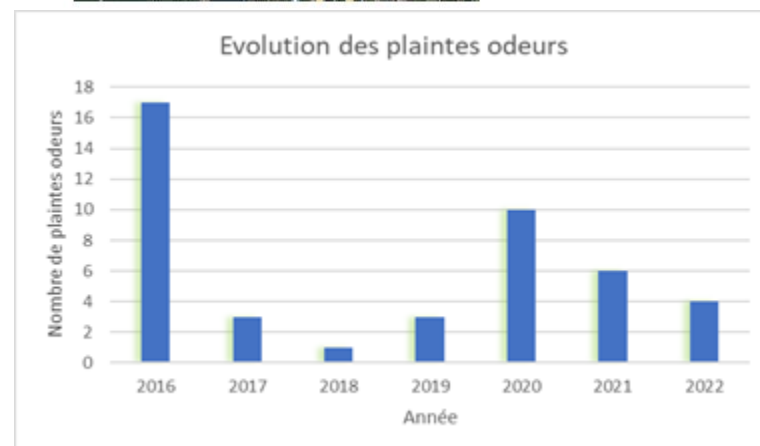
→ Amélioration de la tour de lavage et changement des biofiltres réalisés en octobre 2020 par le prestataire Allemand (CMI)
